Betroffene Ausrüstung: Omega Container-System XXS, XS, S, SS, M, L und XL

Eintragung im Packbuch : „Riegel gemäß Service Bulletin SB-O-200501“.

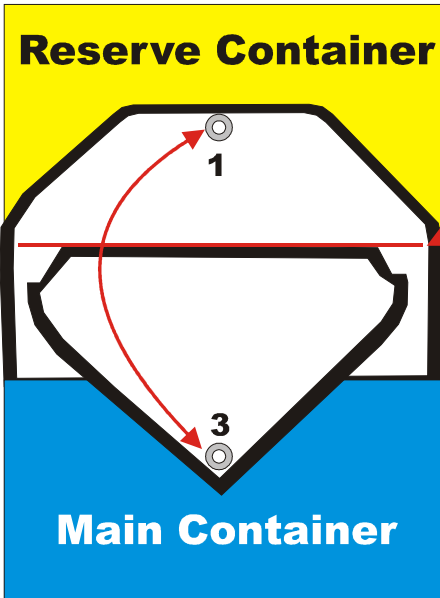
Beobachtung: Hängen bleiben einer oder mehrerer Fangleinen an Klappe 2 des Hauptcontainers. (Siehe Skizze Seite 2)

Analyse: Kombination mehrerer Faktoren können zum Hängen bleiben einer Fangleine unter der Klappe 2 des Hauptcontainers führen.

1. Zu große oder alte Packgummis.
2. Zu viel Überlänge und/oder unkorrektes Verlegen der Leinenüberlänge im Container.
3. Öffnen des Hauptcontainers in etwas aufrechter oder stehender Position.

Um dennoch ein Auftreten des oben beschriebenen Falles, bei unsachgemäßer Handhabung der Ausrüstung in Zukunft zu verhindern, wird der Spiegel (Klappe 3 des Reservecontainers) an den abgerundeten Ecken mit zwei kurzen Riegeln auf der Klappe 1 des Reservecontainers vernäht. Dadurch wird ein Zusammenziehen der Klappe unter Zug, wenn sich eine Leine unter der Klappe verhaken sollte, verhindert und die Klappe kann nach oben leichter umklappen.

1. Oberhalb der Befestigung der Klappe 3 am Reservecontainer eine waagerechte Markierung anzeichnen.
2. Danach die Öse der Klappe 3 deckungsgleich auf die Öse der Klappe 1 legen.
3. Dann an der Stelle auf das Einfassband der Klappe 3 (links und rechts) je einen Riegel aufbringen, in der Höhe der waagerechten Markierung.
