Betroffene Ausrüstung: Omega Container-System XXS, XS, S, SS, M, L und XL

Eintragung im Packbuch : „Riegel gemäß Service Bulletin SB-O-200501“.

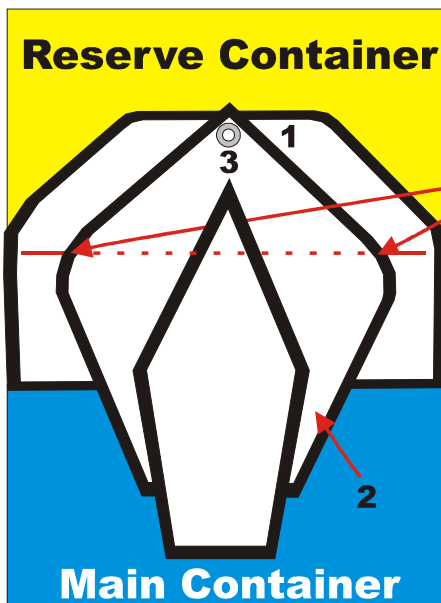
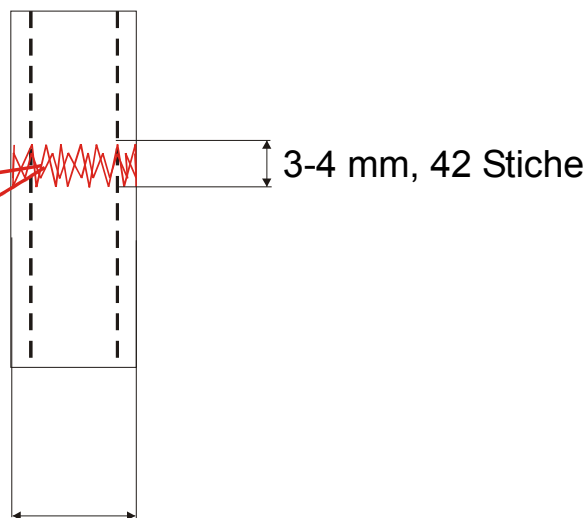
Ausführung der Riegel, siehe Skizze unten!

Zu verwendendes Garn: Typ E / 40, Nylon Bonded

Über die Breite des Einfassbandes.
